**Wohnpark Neunkirchen am Brand**

**Geo- und umwelttechnischer Bericht**

Projekt-Nr.: **117115**

26.09.2017

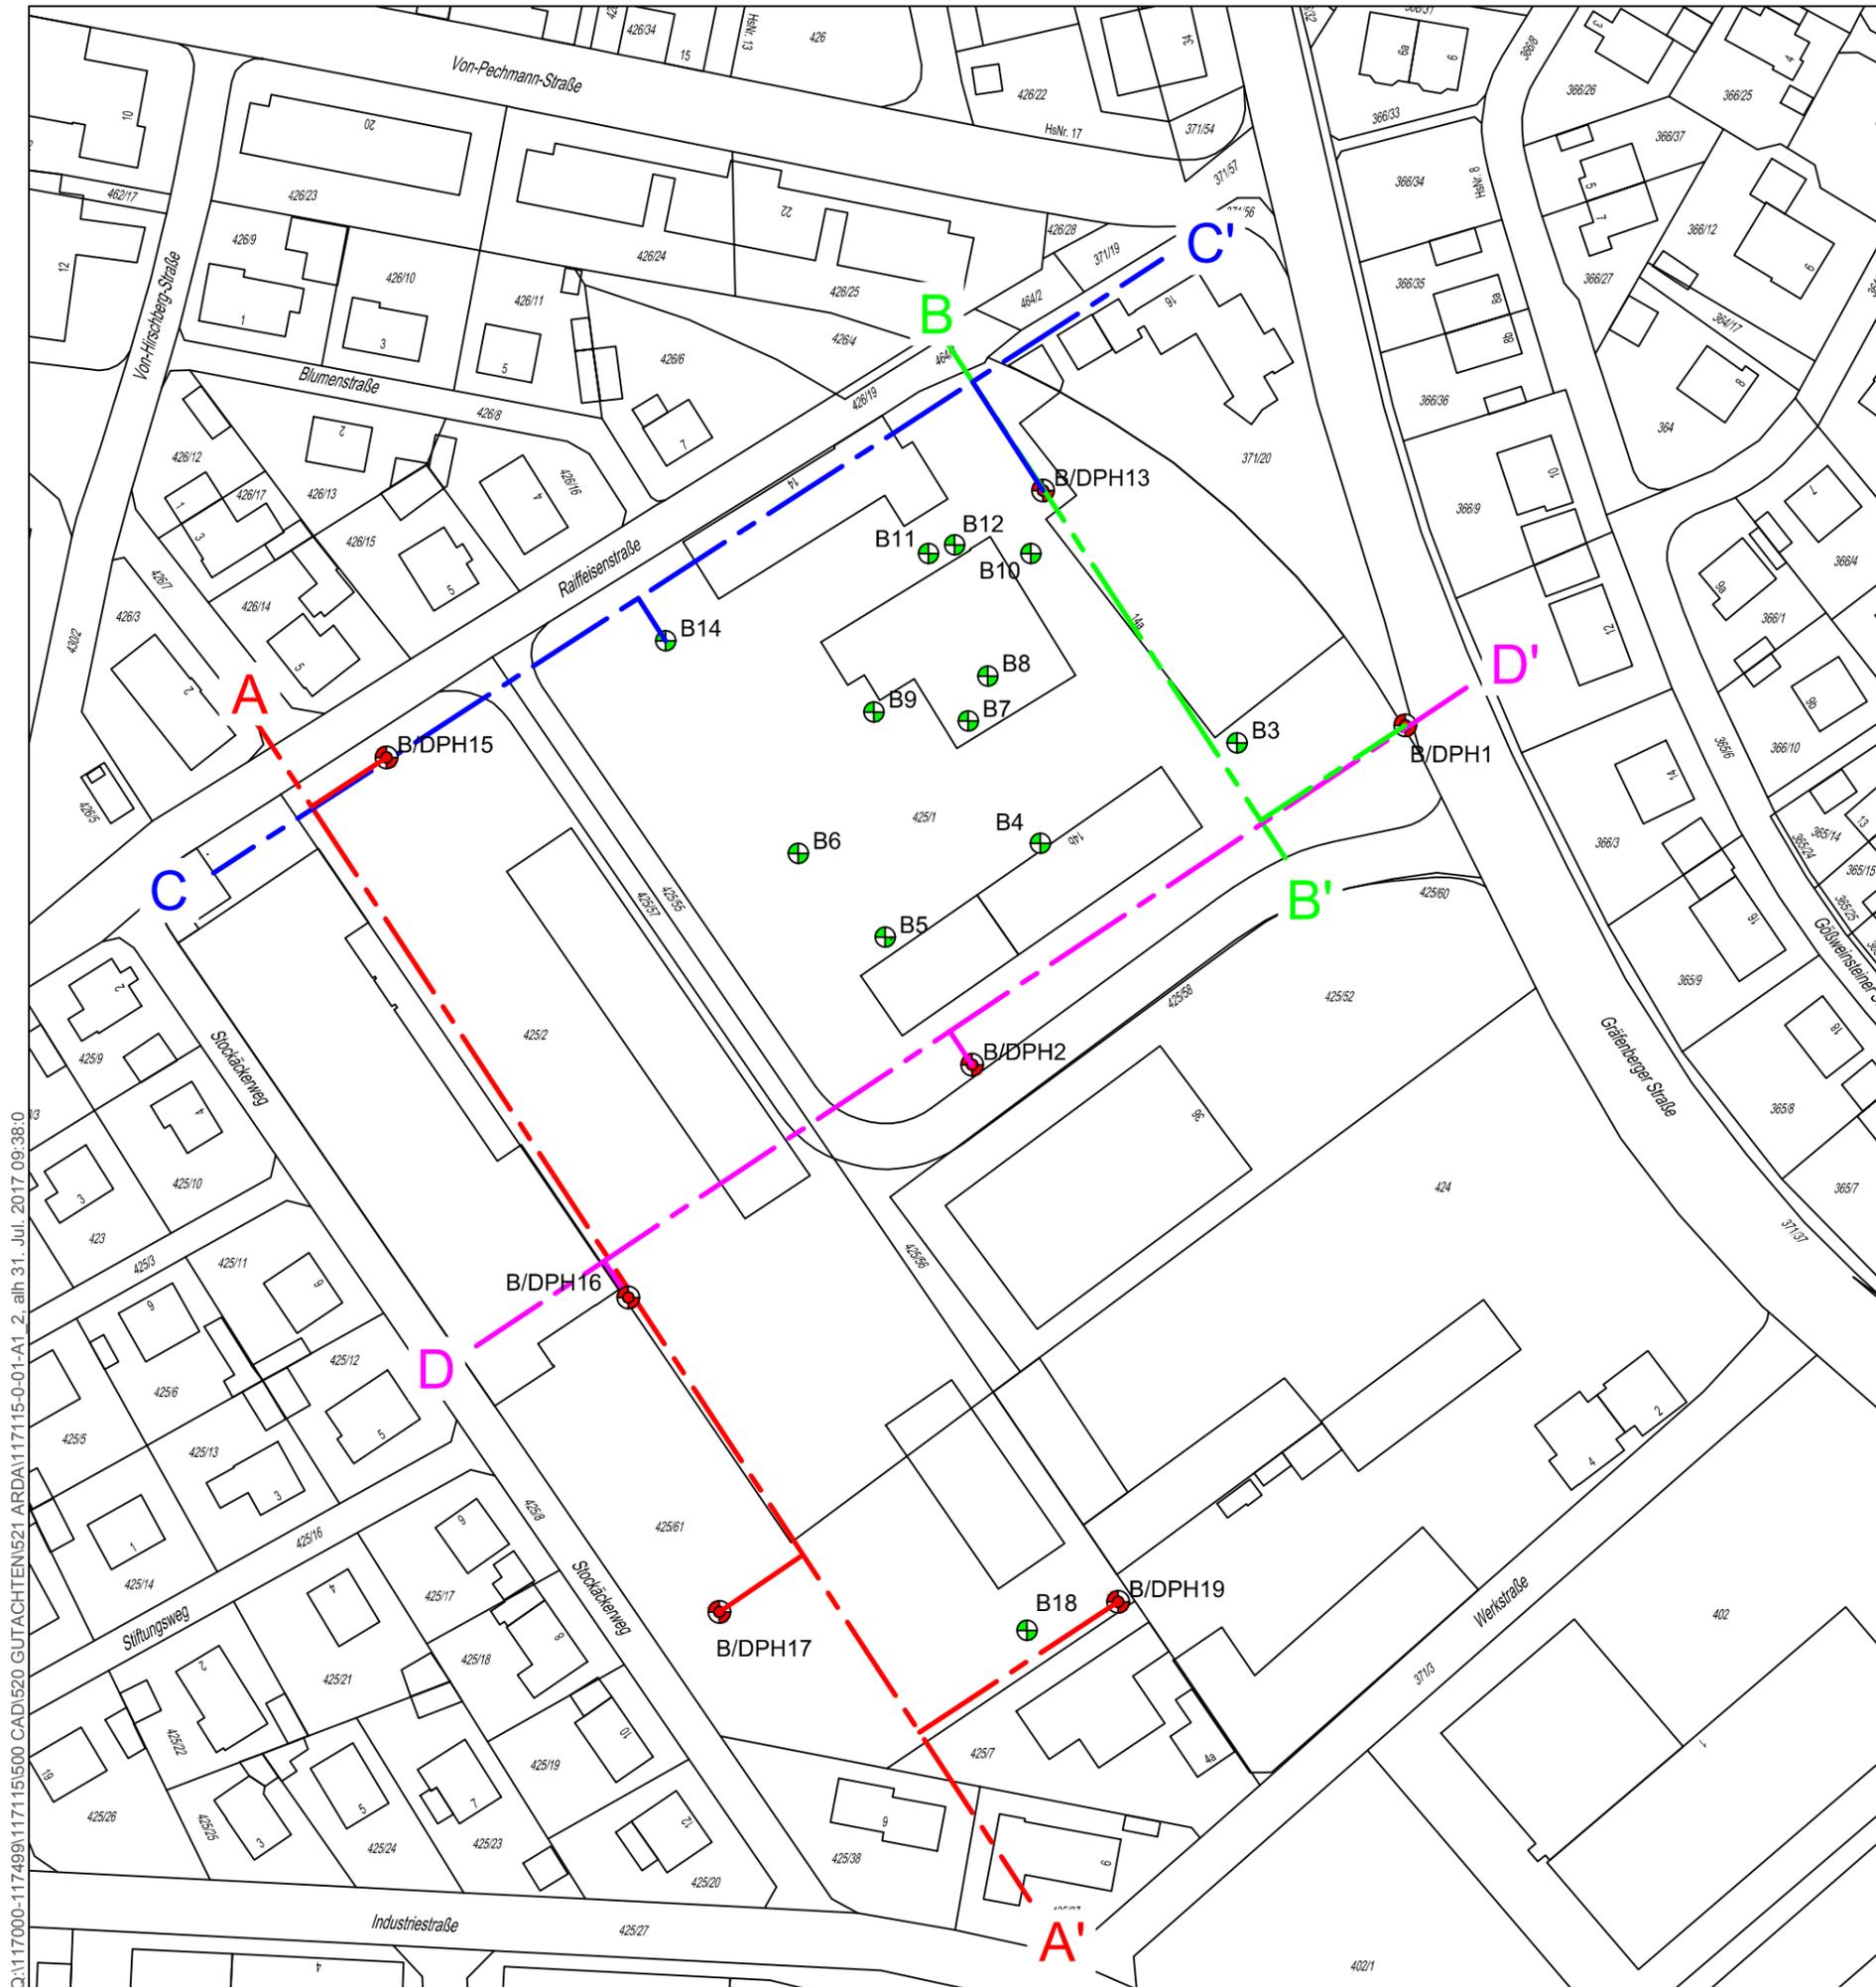
Gez.	Bearb.	Phase	Projekt-Nr.	Maßstab	Anlage
Datum	31.07.2017	07/2017	0	<b>117115</b>	1:1250
Name	alh	htn, dor	0	Bericht-Nr.	<b>1.2</b>
Dateiname	117115-0-01-A1_2.DWG			<b>01</b>

- Rammkernsondierung Umwelt
- Rammkernsondierung + Sondierung mit schwerer Rammsonde Geotechnik
- Schnittführung A-A'
- Schnittführung B-B'
- Schnittführung C-C'
- Schnittführung D-D'

Die Lage der Ansatzpunkte kann in Anlage 1.2 eingesehen werden. Die Ansatzhöhen der Aufschlüsse sind in Tabelle 3.1 dargestellt.

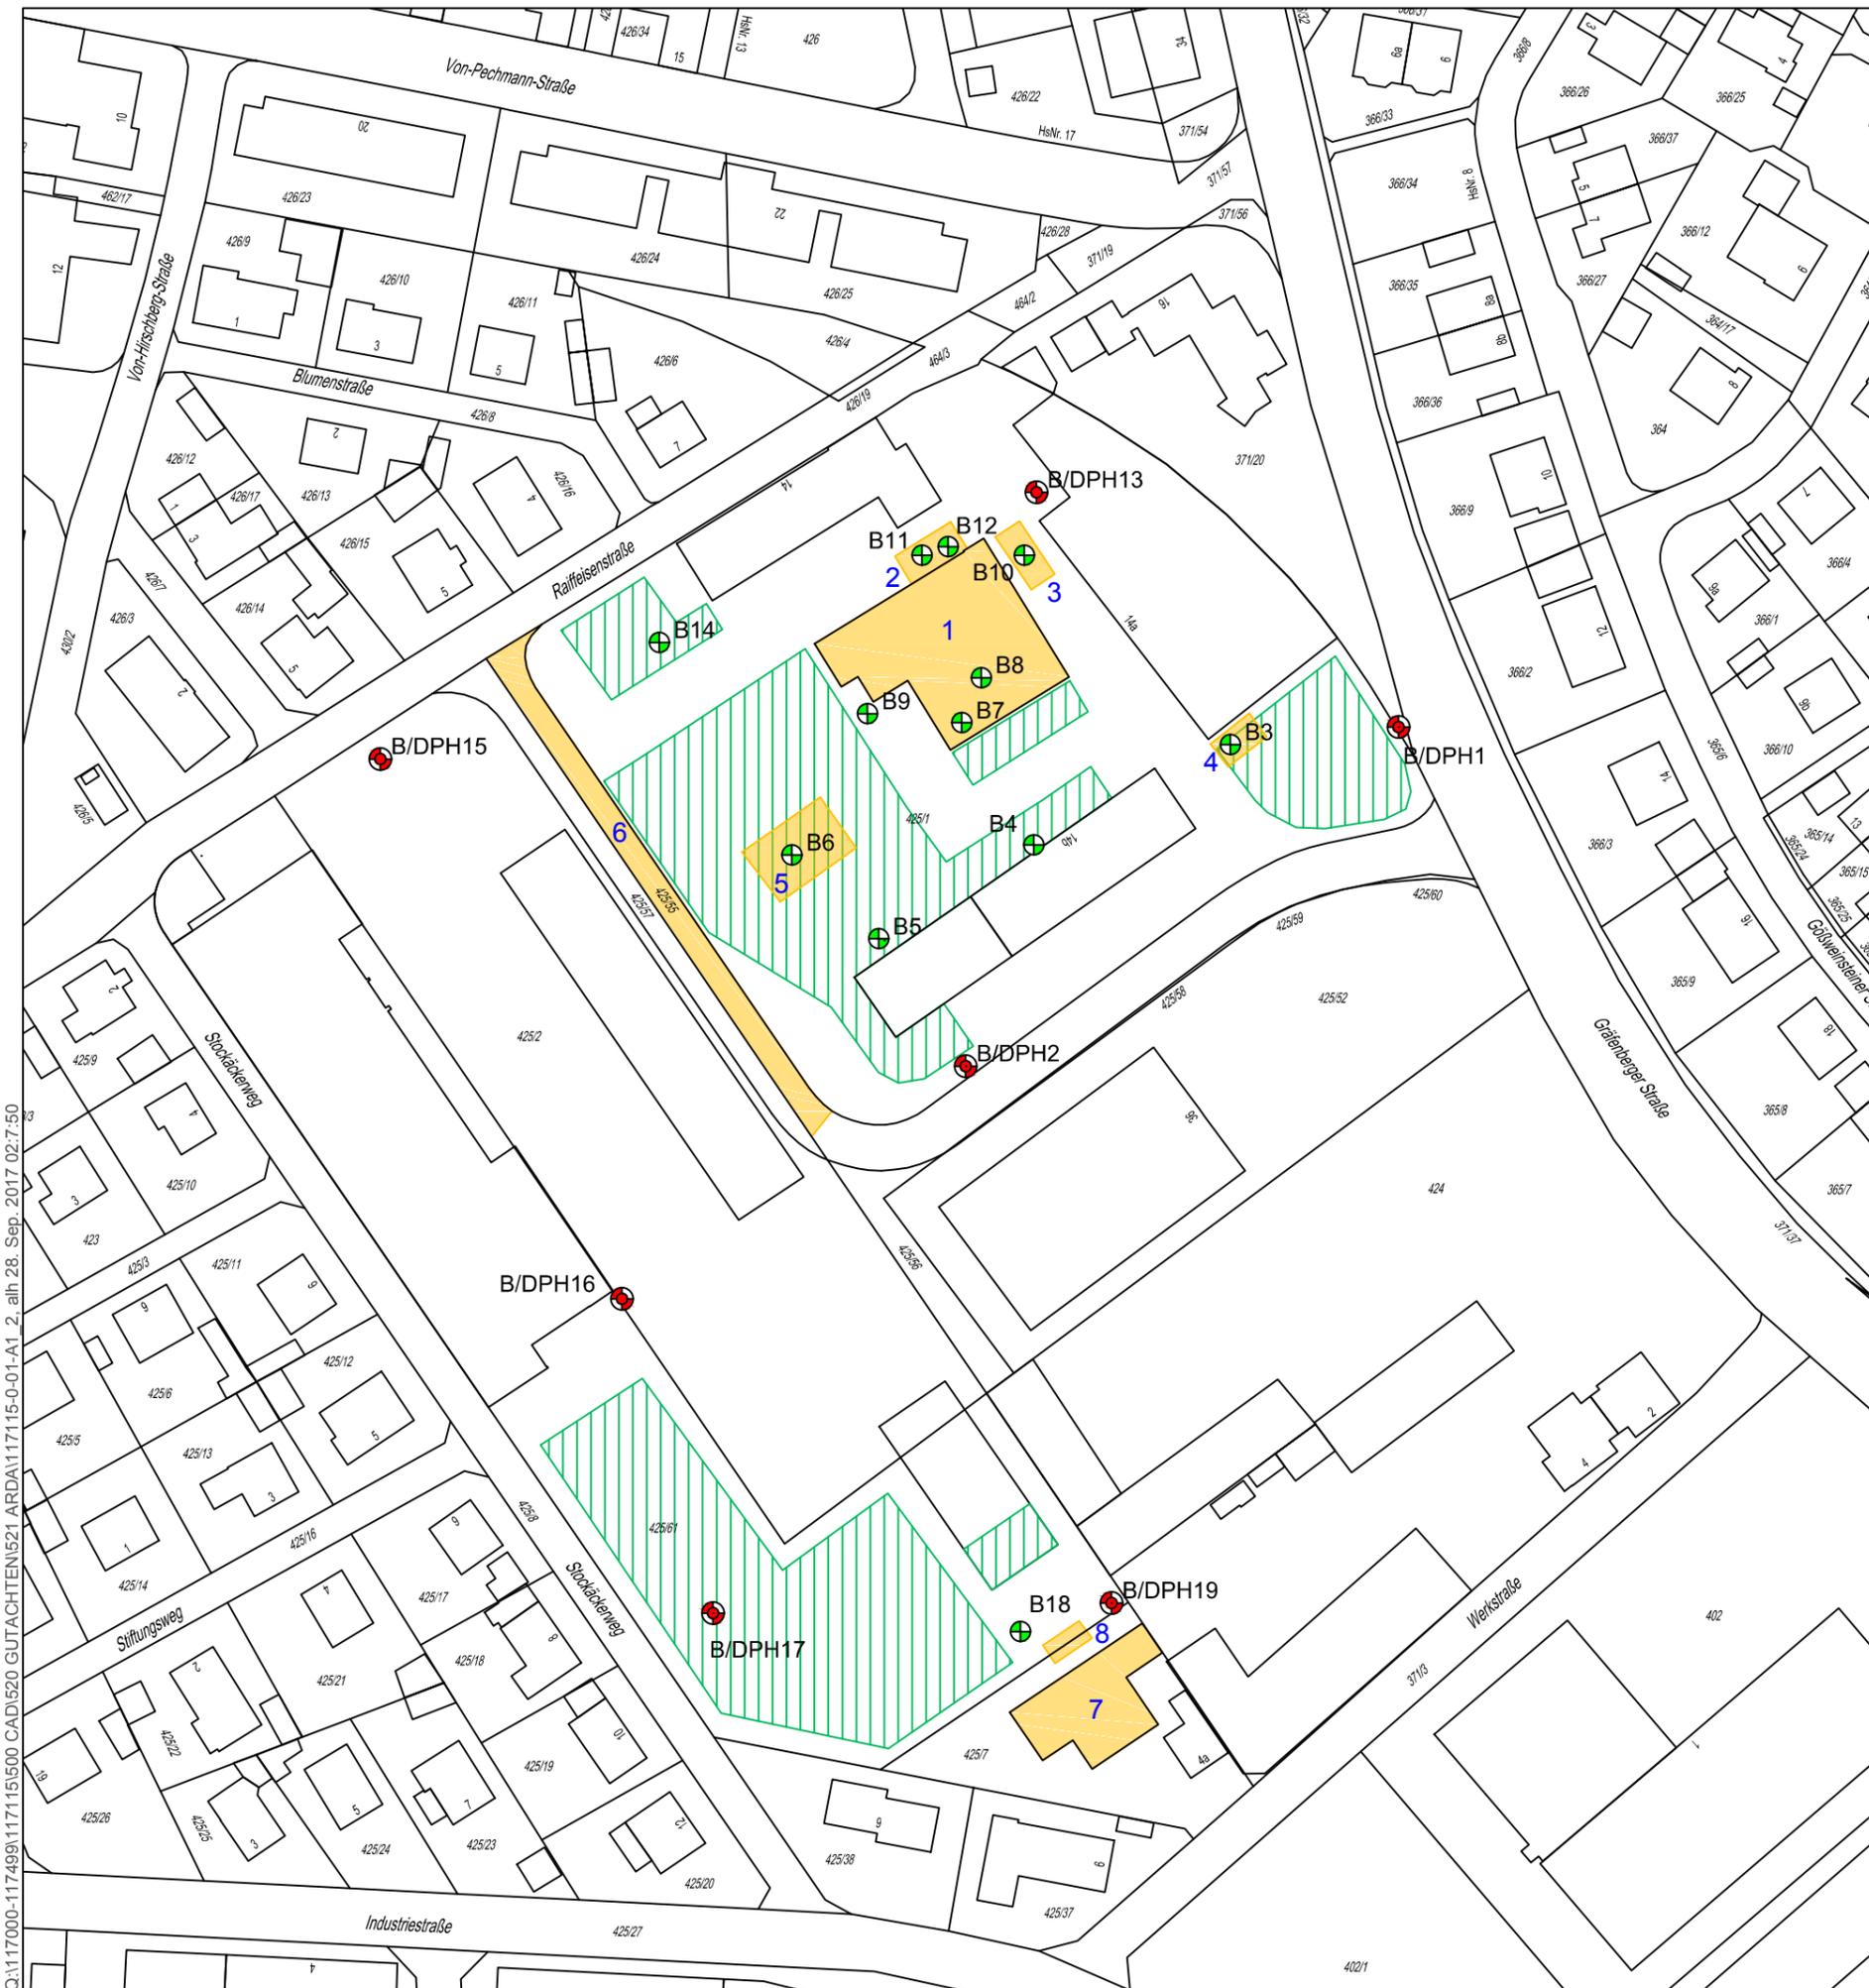
31.12.2009 Luftbild abgestellte PKW  
Plangrundlage Markt Neunkirchen von 10.05.2017  
(Kontaminationsverdachtsflächen)
- 1** Werkstatt mit Arbeitsgruben und oberirdische Öltanks
- 2** Betriebstankstelle
- 3, 4** ehemalige oberirdische Tanks  
Betriebstankstelle
- 5** Waschplatz
- 6** Ölschaden- Erschließungsstraße (Vorgutachten 1999)
- 7** Werkstatt
- 8** Ölschaden (Vorgutachten 2012)

Die aus diesen Erkenntnissen und Auswertungen abgeleiteten Kontaminationsverdachtsflächen sind im Lageplan in der Anlage 1.3 dargestellt und dienen bei der Entwicklung des Erkundungskonzepts als Leitlinie für die Festlegung der umwelttechnisch motivierten Bohransatzpunkte.

Die wesentlichen, im Lageplan in der Anlage 1.3 ausgewiesenen Flächen sind:

- ehem. Betriebstankstelle mit Erdtank(s)
- 2 Standorte oberirdischer Tanks der Betriebstankstelle
- Werkstattgebäude mit 2 ehem. Arbeitsgruben und weiteren oberirdischen Tanks
- Waschplatz für LKW's
- Werkstatt und nachgewiesener Ölschaden vor dem Werkstattgebäude im Süden
- Ölschaden im Bereich der Erschließungsstraße
- große Flächenanteile (mit grüner Schraffur) resultieren aus der Luftbildauswertung und korrespondieren recht gut mit einem Plan, der vom Markt Neunkirchen auf eine Anfrage bzgl. Altlasten übergeben wurde.

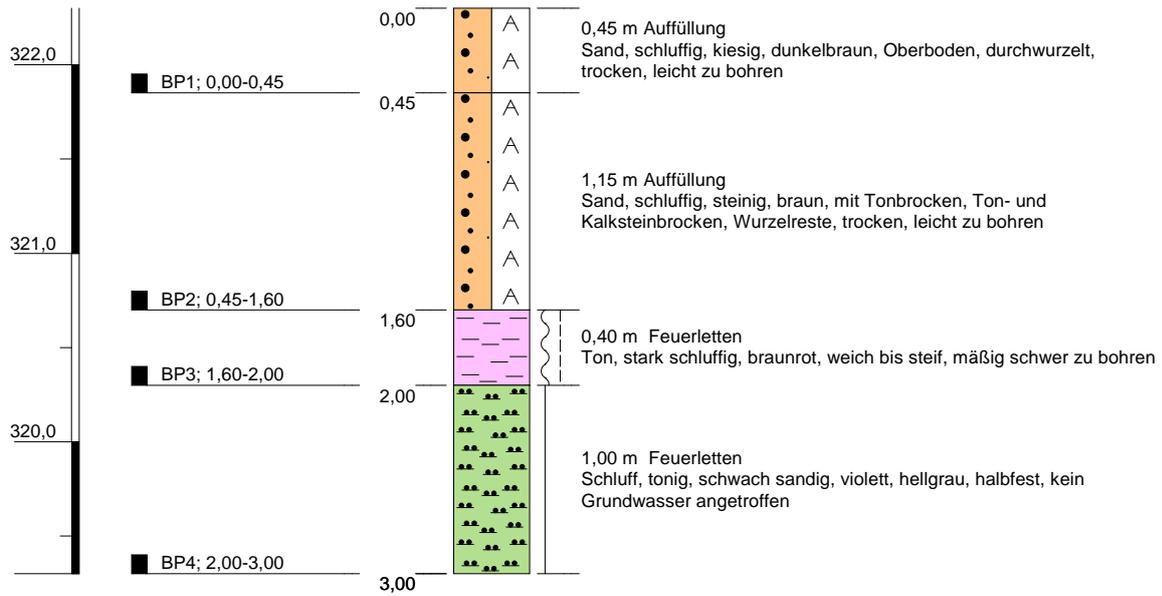
### B1

322,30 m NN

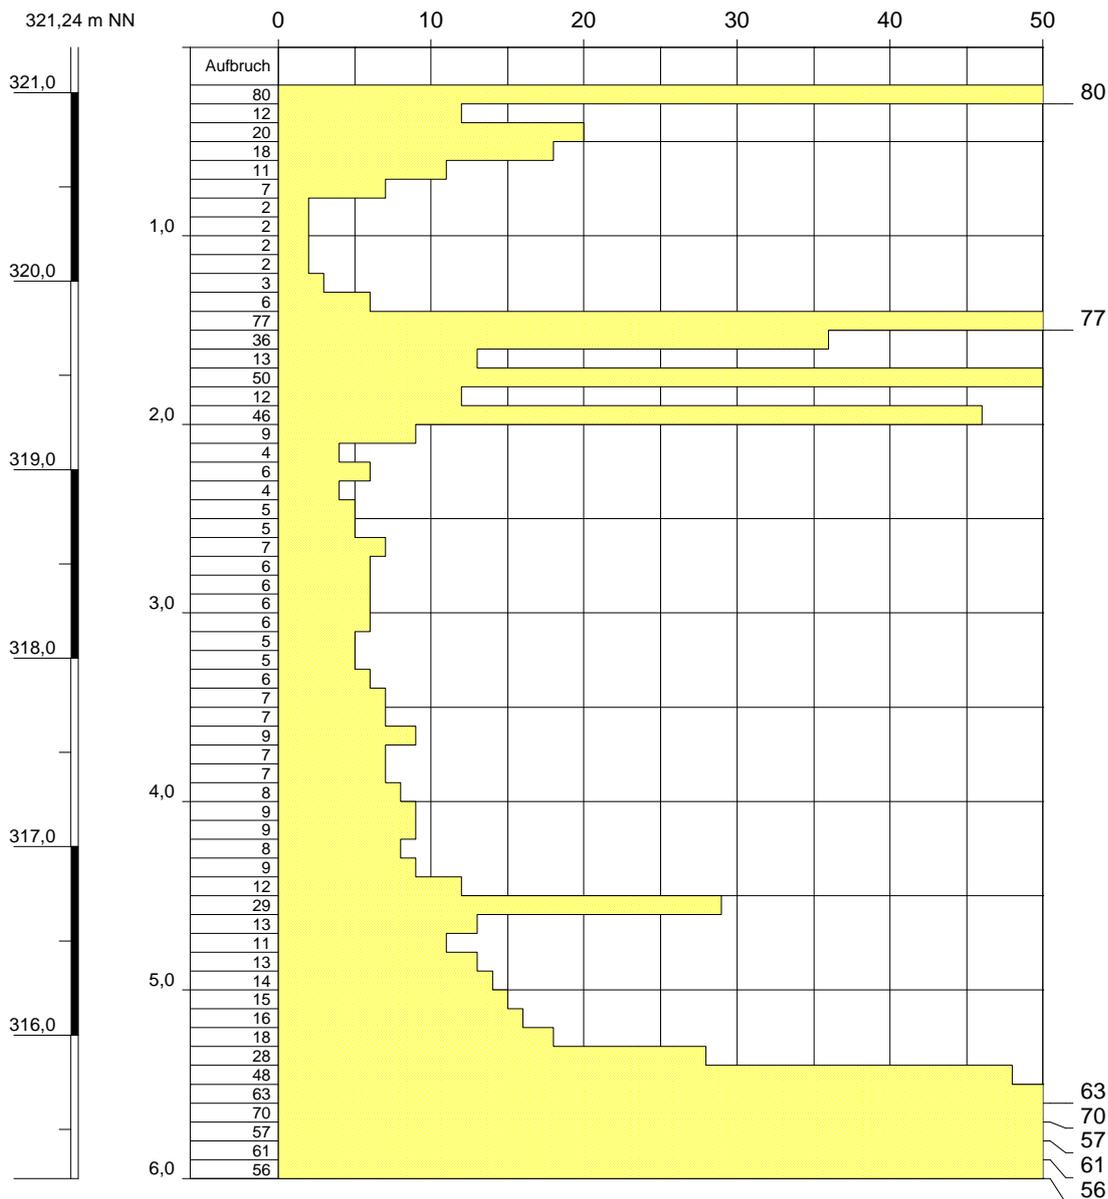
### DPH16

<b>Sondierung: DPH16</b>			
Auftraggeber: Grund und Raum Projekt GmbH	Rechtswert: 4437450,6		
Aufnahme: her	Hochwert: 5497204,2		
Bearbeiter: dor	Ansatzhöhe: 321,24 m NN		
Datum: 05.07.2017	Anlage: 2.3	Endtiefe: 6,00 m u. GOK

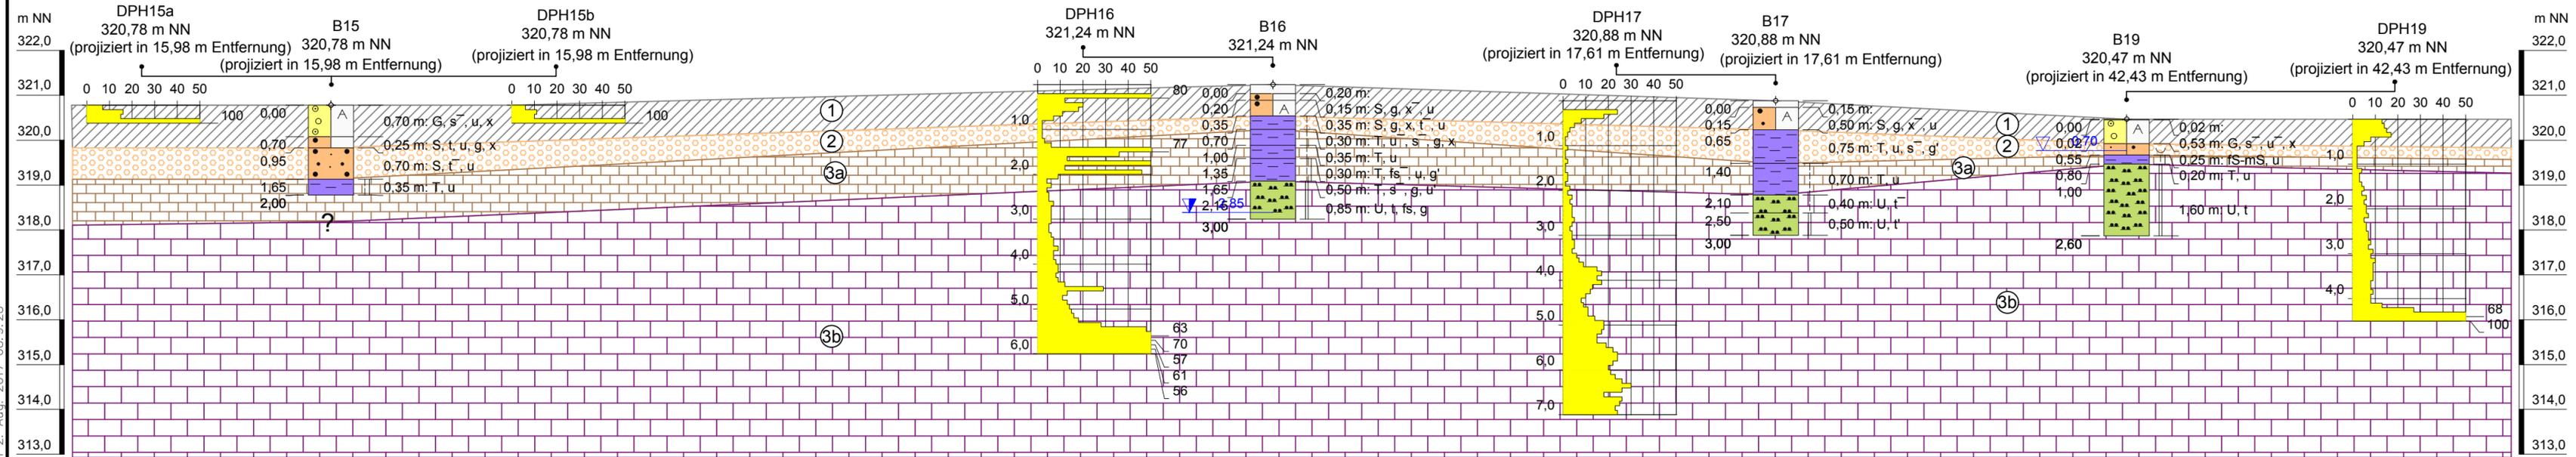
# Schnitt A-A'

- BGS 1: Auffüllung
- BGS 2: Quartär
- BGS 3a: Feuerletten (weich - steif)
- BGS 3b: Feuerletten (halbfest - fest)

Der durch die Aufschlussbohrungen erkundete Untergrund wurde in Schichtenverzeichnissen nach DIN EN ISO 14688 dokumentiert. Die Anlage 2.1 enthält die Schichtenverzeichnisse der Aufschlussbohrungen und die Anlage 2.2 die zugehörigen Bohrprofile nach DIN 4023. In der Anlage 2.3 sind die Ergebnisse der Rammsondierungen als Rammdiagramme dargestellt. Des Weiteren sind die Baugrundverhältnisse im Überblick in vier geotechnischen Schnitten dargestellt (siehe Anlage 3).

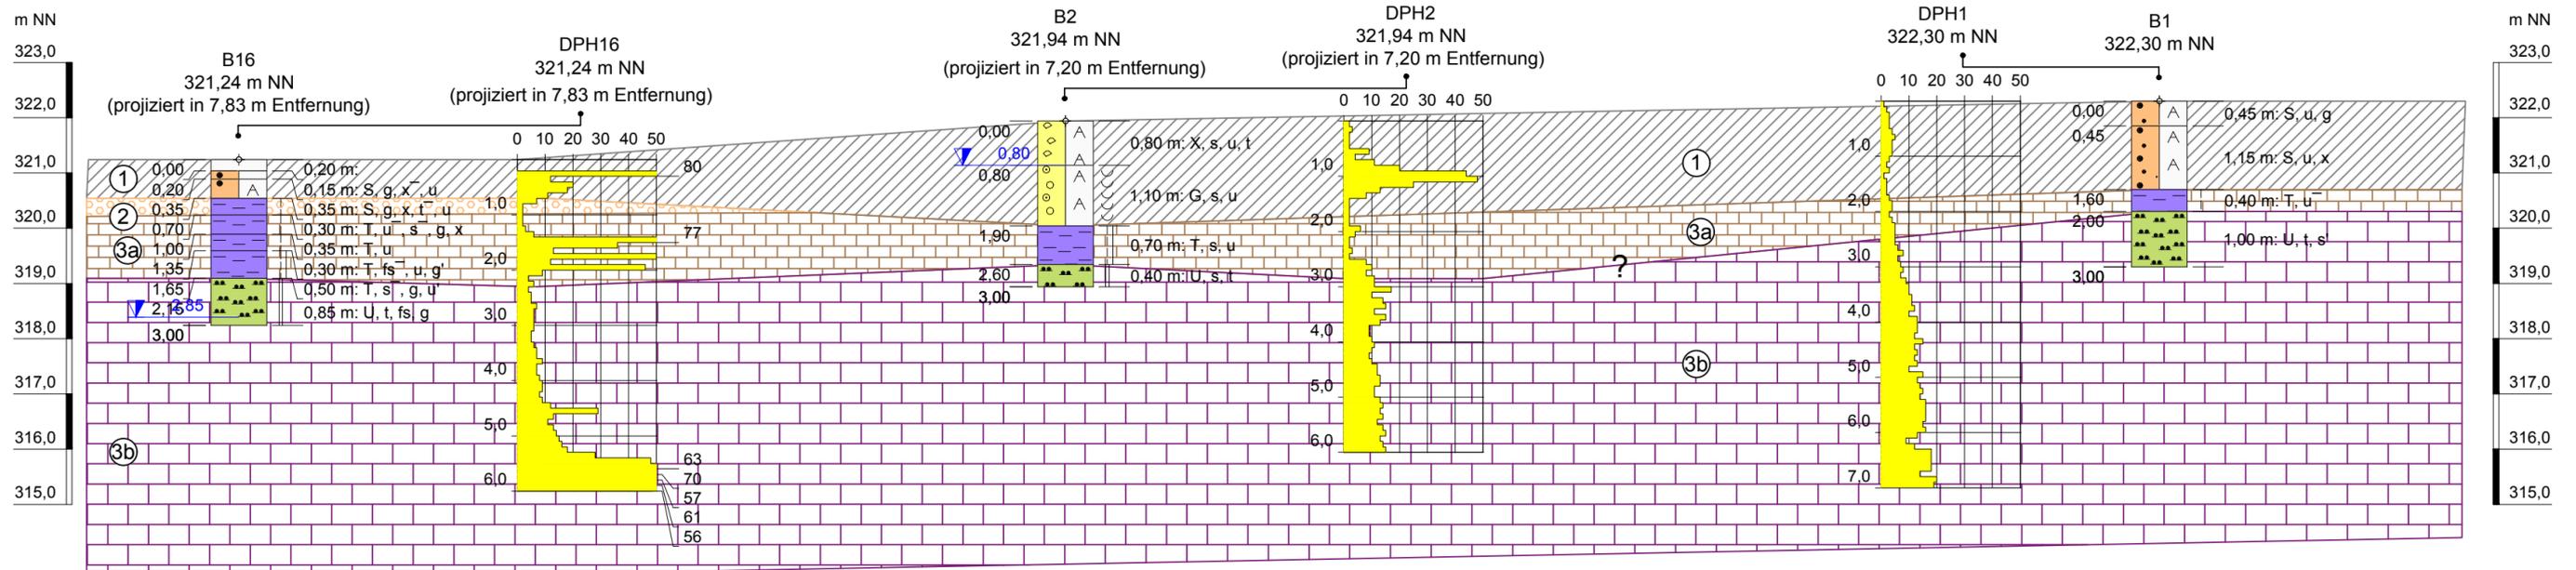
# Schnitt D-D'

- BGS 1: Auffüllung
- BGS 2: Quartär
- BGS 3a: Feuerletten (weich - steif)
- BGS 3b: Feuerletten (halbfest - fest)

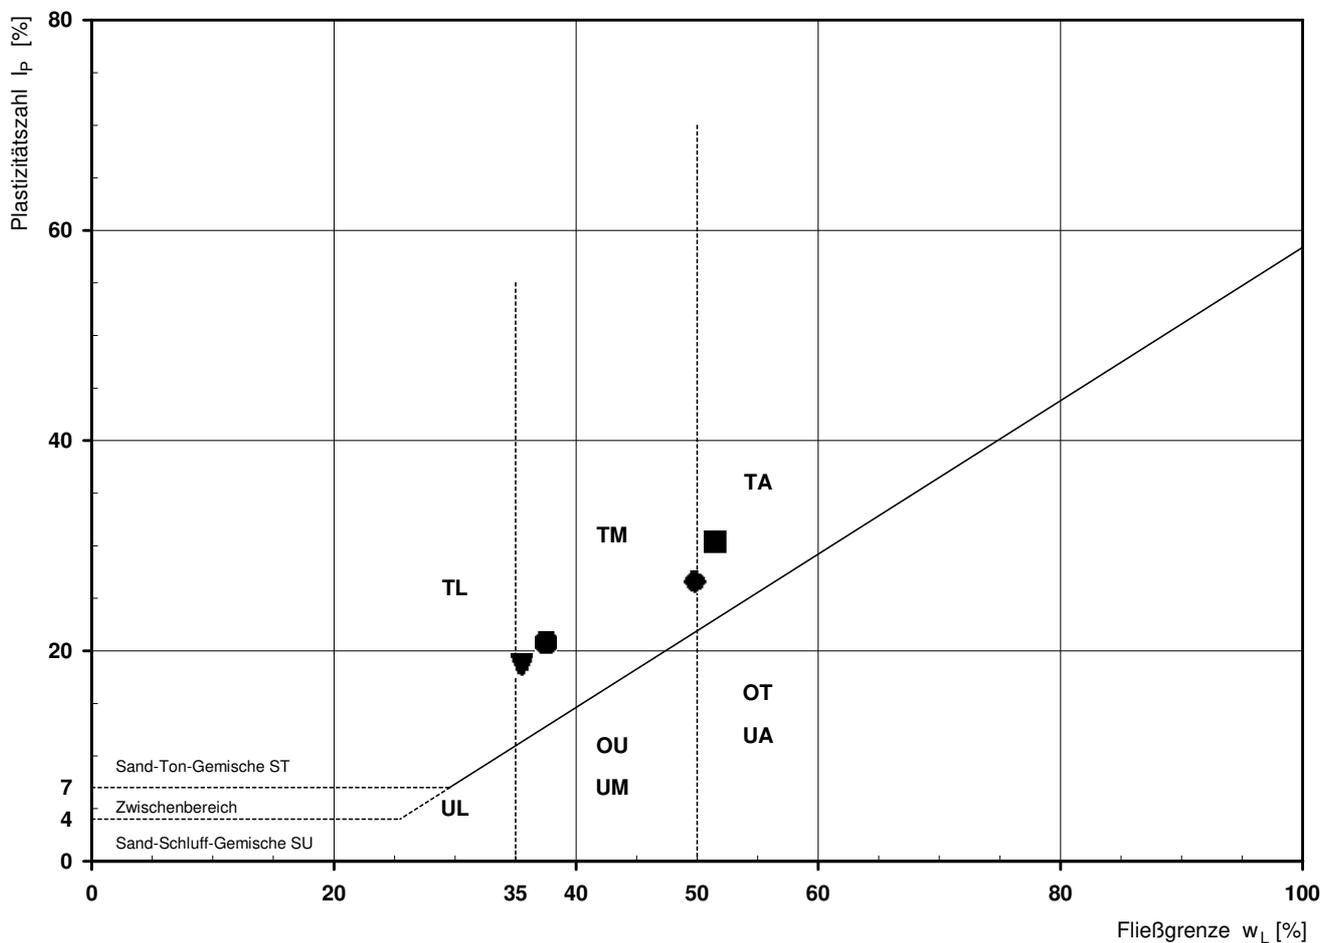
## Plastizitätsdiagramm (nach DIN 18196)

Laufende Nummer:		1	2	3	4			
Symbol:		■	●	▼	◆			
Entnahmestelle:		B13	B16	B17	B17			
Entnahmetiefe:	von	1,00	1,35	0,65	2,50			
	bis [m]	1,80	1,65	1,40	3,00			
Probenbeschreibung:		T,s'	T/U,s',g'	T/U,s,g'	T/U,s'			
Stratigraphie:								
Natürlicher Wassergehalt: (Feinanteil ≤ 0,4 mm)	w <sub>F</sub> [%]	25,2	22,0	20,5	23,5			
Fließgrenze:	w <sub>L</sub> [%]	51,5	37,5	35,5	49,8			
Ausrollgrenze:	w <sub>P</sub> [%]	21,1	16,7	16,8	23,2			
Plastizitätszahl:	I <sub>P</sub> [%]	30,4	20,8	18,7	26,6			
Konsistenzzahl:	I <sub>C</sub> [-]	0,87	0,75	0,80	0,99			
Bodengruppe nach DIN 18196:		TA	TM	TM	TM			
Bodengruppe des Feinanteils: (bei gemischtkörnigen Böden)
